R6. ー散歩マップ①及び 災害用ー

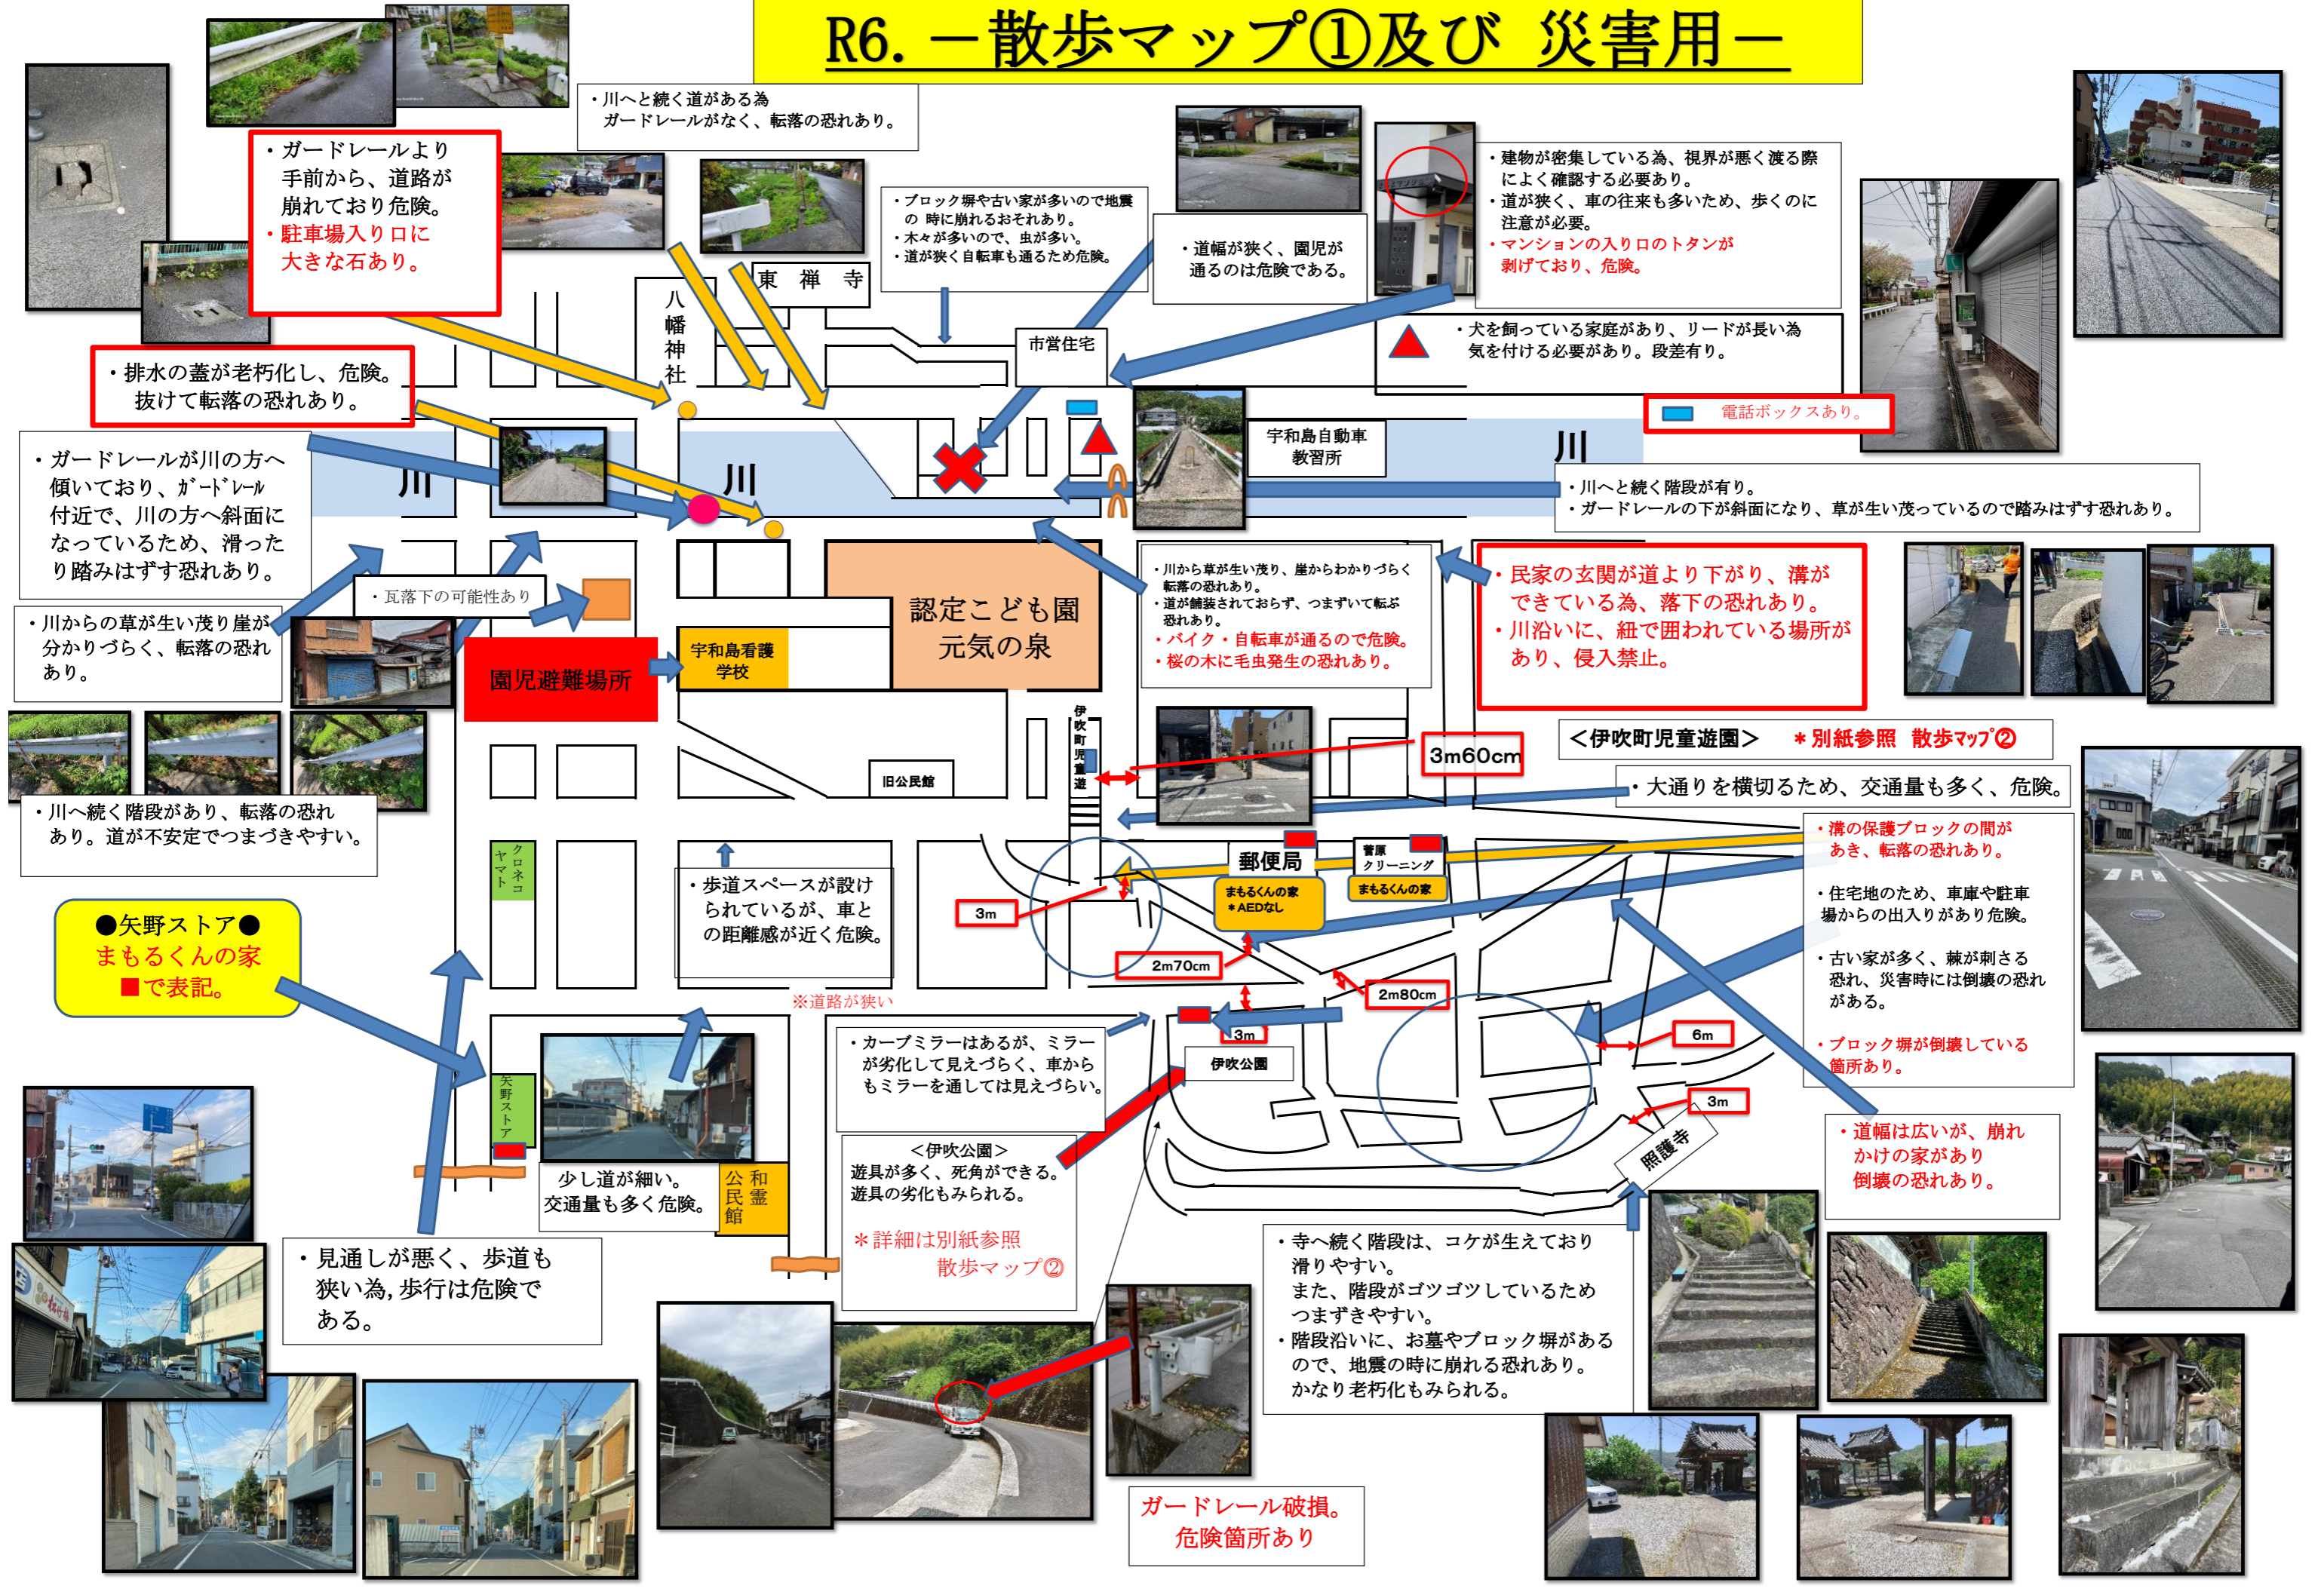
・ガードレールより手前から、道路が崩れており危険。
・駐車場入り口に大きな石あり。

・川へと続く道がある為ガードレールがなく、転落の恐れあり。

・ブロック塀や古い家が多いので地震の時に崩れるおそれあり。
・木々が多いので、虫が多い。
・道が狭く自転車も通るため危険。

・道幅が狭く、園児が通るのは危険である。

・建物が密集している為、視界が悪く渡る際によく確認する必要あり。
・道が狭く、車の往来も多いため、歩くのに注意が必要。
・マンションの入り口のトタンが剥げており、危険。

・排水の蓋が老朽化し、危険。抜けて転落の恐れあり。

・犬を飼っている家庭があり、リードが長い為気を付ける必要がある。段差有り。

・ガードレールが川の方へ傾いており、ガードレール付近で、川の方へ斜面になっているため、滑ったり踏みはずす恐れあり。

瓦落下の可能性あり

・川からの草が生い茂り崖が分かりづらく、転落の恐れあり。

・川へ続く階段があり、転落の恐れあり。道が不安定でつまづきやすい。

・歩道スペースが設けられているが、車との距離感が近く危険。

・川から草が生い茂り、崖からわかりづらく転落の恐れあり。
・道が舗装されておらず、つまずいて転ぶ恐れあり。
・バイク・自転車が通るので危険。
・桜の木に毛虫発生のおそれあり。

・民家の玄関が道より下がり、溝ができていて、落下の恐れあり。
・川沿いに、紐で囲われている場所があり、侵入禁止。

・大通りを横切るため、交通量も多く、危険。

・溝の保護ブロックの間にあき、転落の恐れあり。

・住宅地のため、車庫や駐車場からの出入りがあり危険。

・古い家が多く、棘が刺さる恐れ、災害時には倒壊の恐れがある。

・ブロック塀が倒壊している箇所あり。

・道幅は広いが、崩れかけの家があり倒壊の恐れあり。

・カーブミラーはあるが、ミラーが劣化して見えづらく、車からもミラーを通して見えづらい。

<伊吹公園>
遊具が多く、死角ができる。遊具の劣化もみられる。

・寺へ続く階段は、コケが生えており滑りやすい。また、階段がゴツゴツしているためつまづきやすい。
・階段沿いにお墓やブロック塀があるので、地震の時に崩れる恐れあり。かなり老朽化もみられる。

ガードレール破損。危険箇所あり

・見通しが悪く、歩道も狭い為、歩行は危険である。

少し道が細い。交通量も多く危険。
